Starup Bæk

BILAG 3A - eksisterende forhold - medianmaksimum,5- og 10-års maksimum

Regulering af Starup Bæk 2022

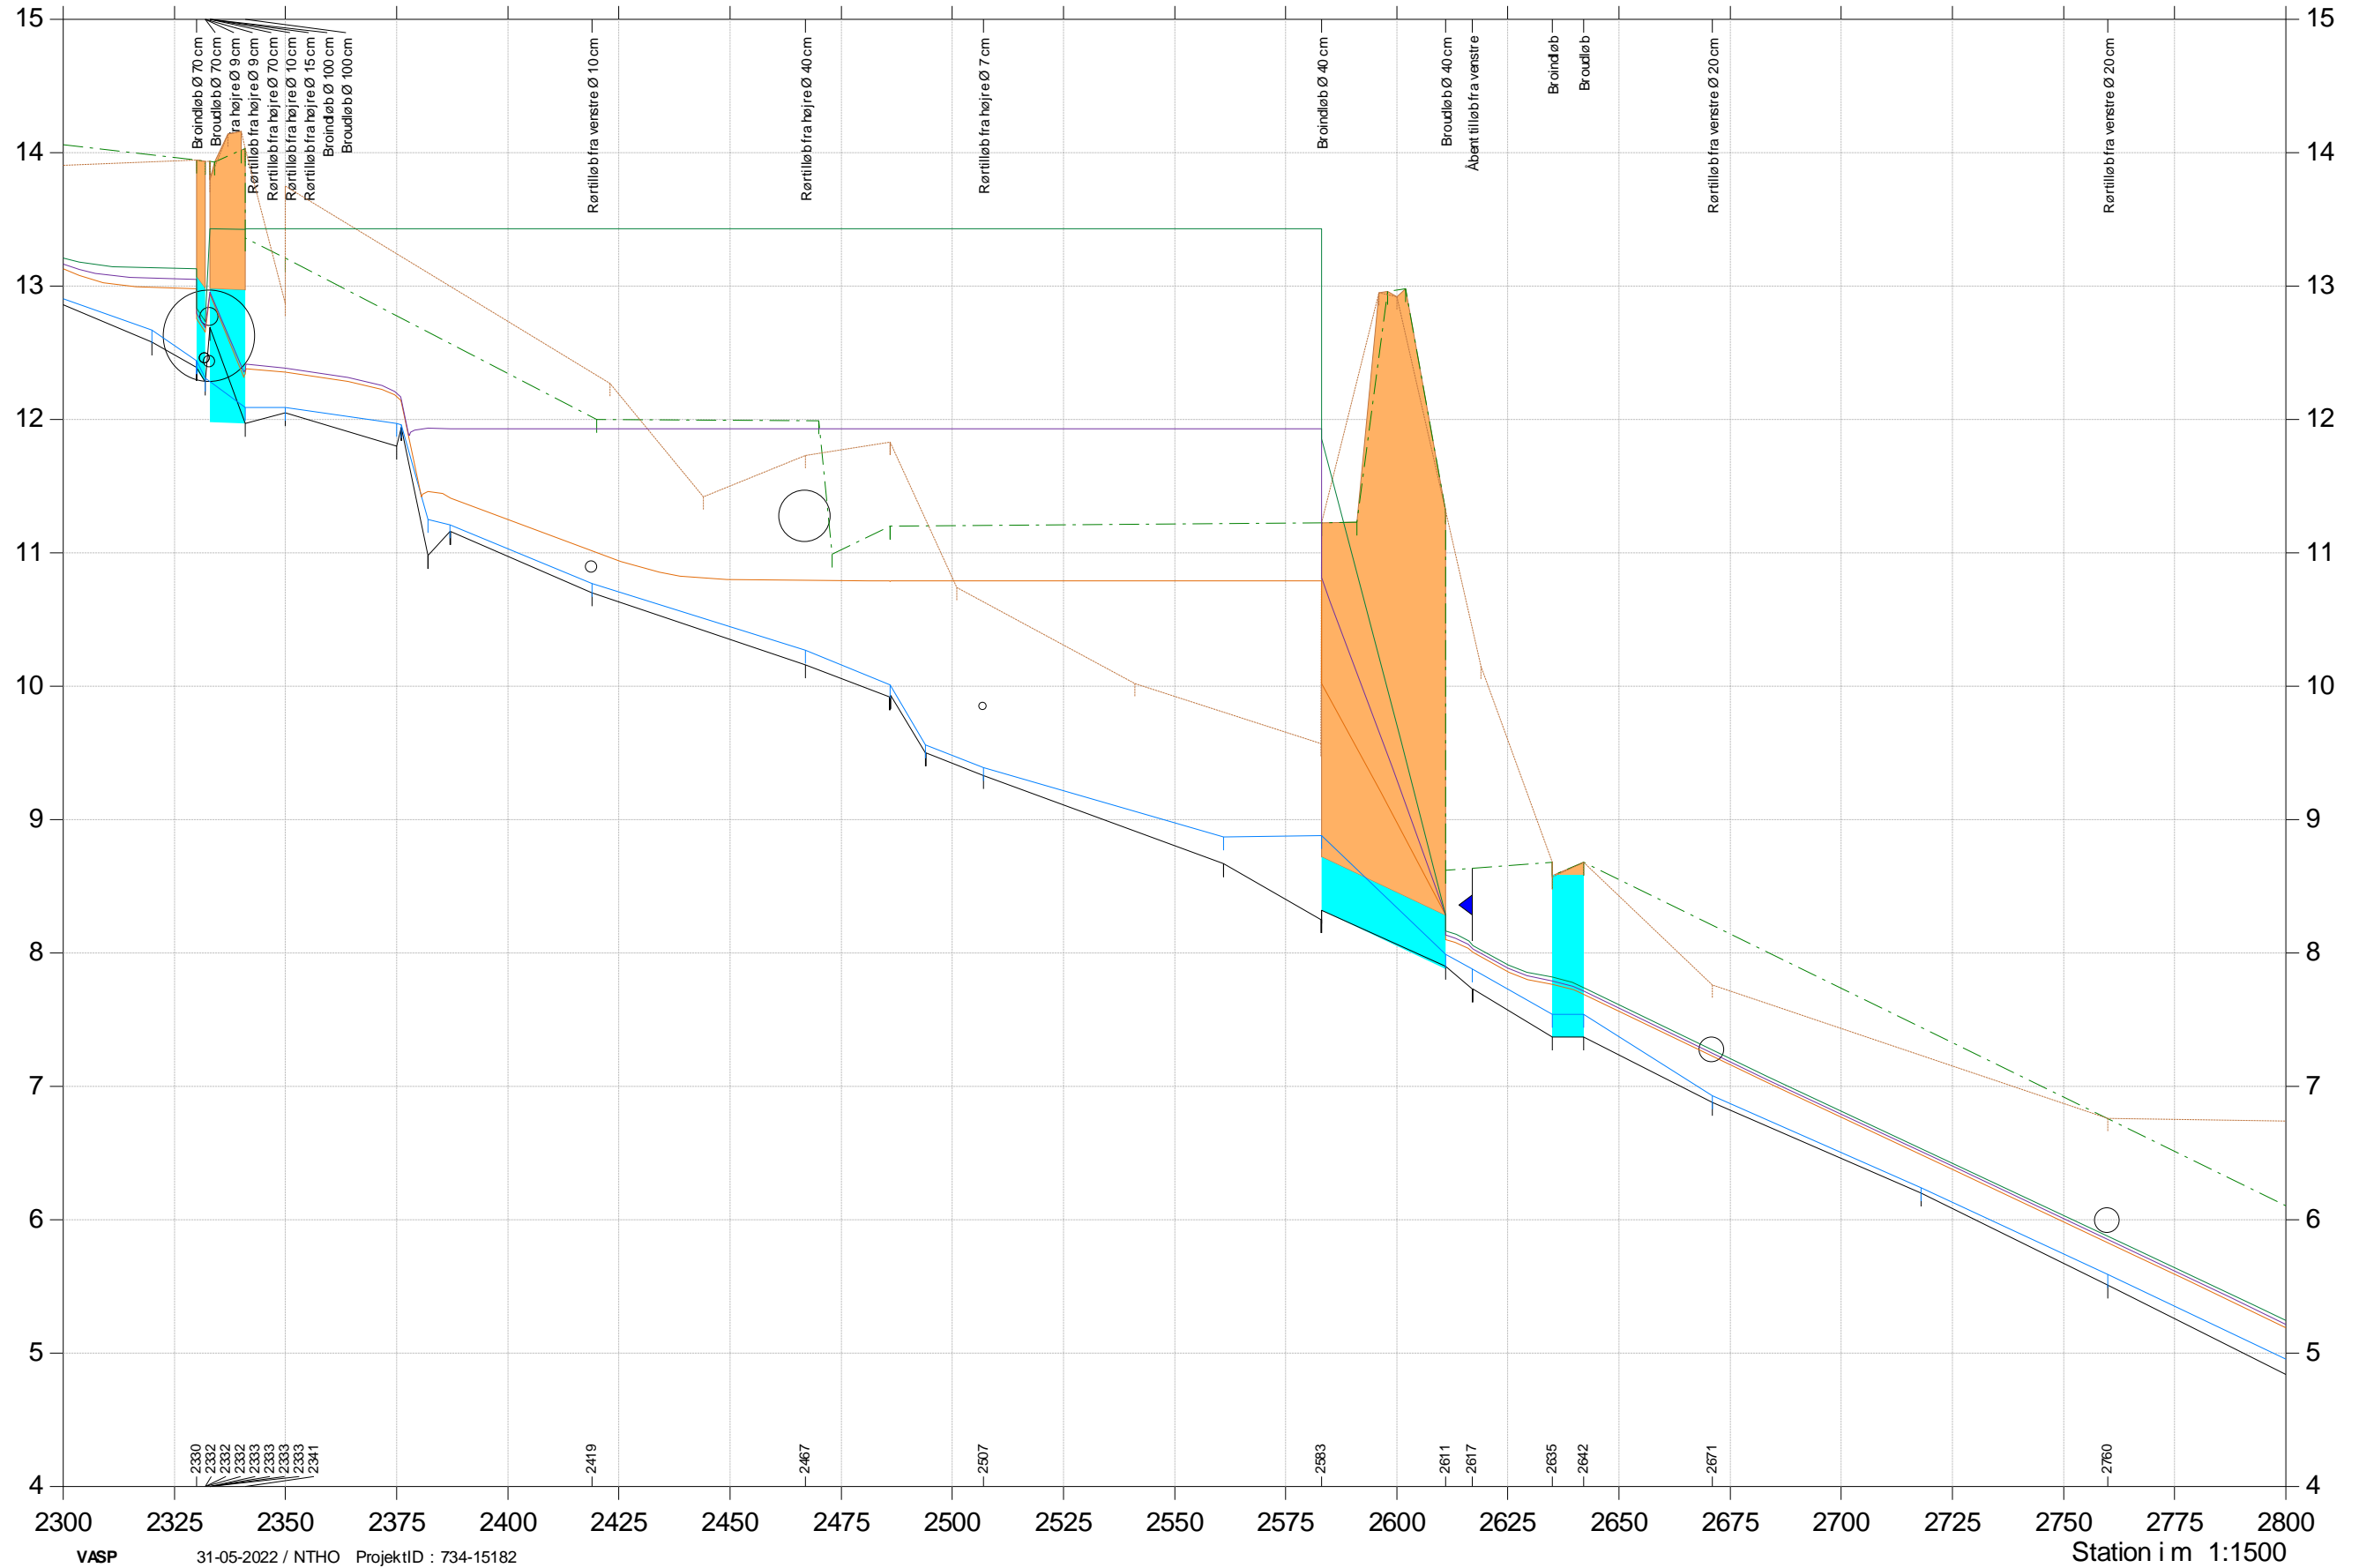
- Terræn i højre side
- Terræn i venstre side
- Opmålt vandspejl
- Dybeste punkt i tværprofilet
- 10-års maksimum (eksist.)
- 5-års maksimum (eksist.)
- Medianmaksimum (eksist.)

Kote i m DVR90 1:50
